ハシ・メンテナンス

(安田女子大学の学生を対象とした橋梁メンテナンス活動)

開催結果報告書

相生橋 損傷箇所報告

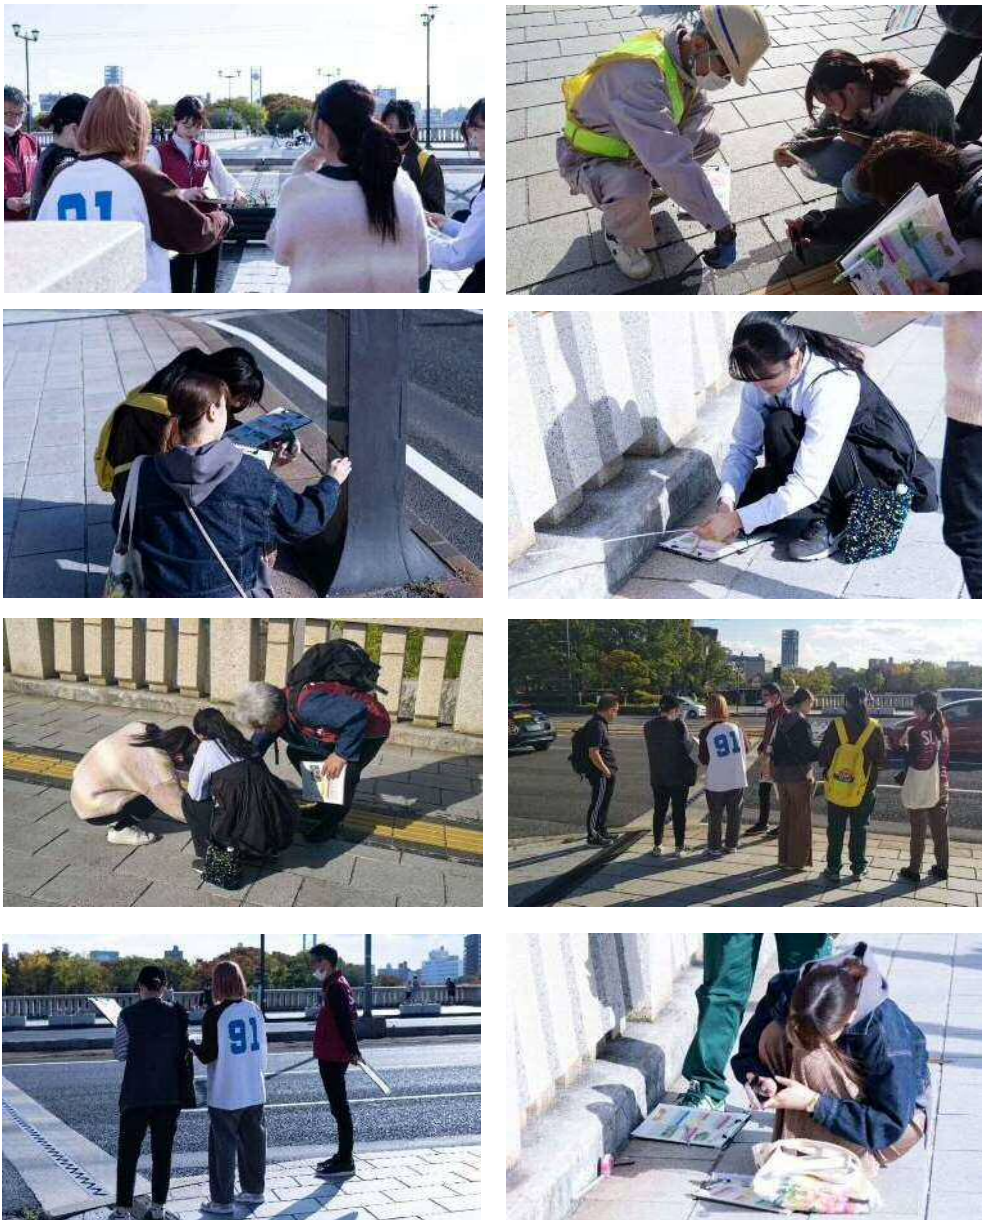
舗装部のタイルの浮き、照明のボルト欠落等の損傷箇所が見つかりました。

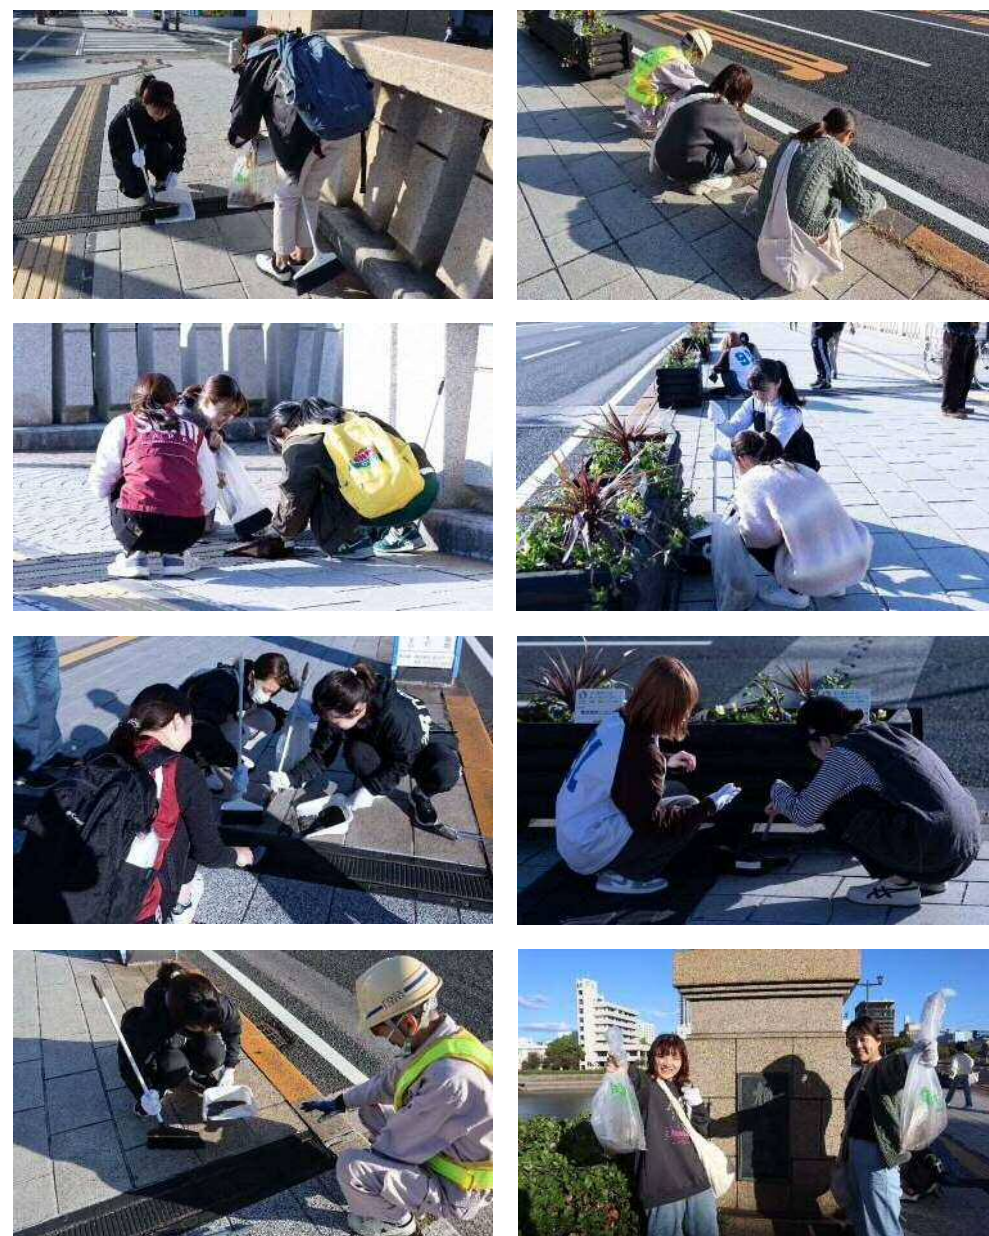
伸縮装置に詰まったゴミの除去、歩道の掃き掃除などを行いました。

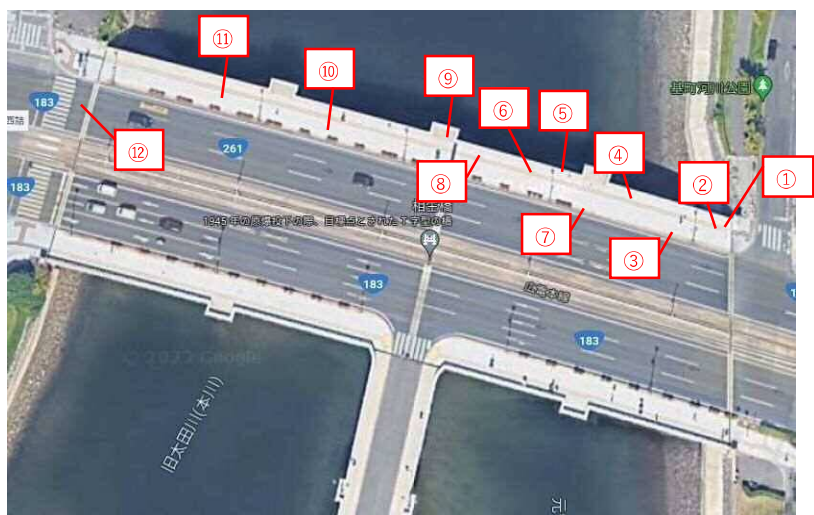
損傷箇所 ※広範囲又は、複数箇所ある場合は損傷箇所を示していません。

損傷箇所	
番号：①	損傷内容：目地の剥がれ

<p>土工部と橋梁部の高欄の境にある目地が剥がれかけていた。</p>	
番号：②	損傷内容：伸縮装置の損傷

<p>歩道部の伸縮装置のゴム部分が170mm裂けていた。</p>	
番号：③	損傷内容：照明の塗装剥がれ

<p>照明の下部の塗装が錆びて割れていた。</p>

番号：④⑩	損傷内容：舗装の損傷

<p>点字ブロック横の150 x 100 x 30mmのブロックが外れている箇所が複数見受けられた。隙間から土が入り盛り上がっていた。</p>	
番号：⑤	損傷内容：地覆の欠損

<p>地覆の表面が300 x 60mm剥がれていた。 地覆の剥がれに関しては⑤の場所以外にも広範囲に剥がれが生じていた。</p>	
番号：⑥	損傷内容：滑り止めの剥がれ

<p>画像の黒いラインの用途が滑り止めかわからないが、点字ブロック周りの滑り止めのようなものがほとんど剥がれていた。</p>

番号：⑥	損傷内容：地覆の鉄筋露出

<p>鉄筋切断を埋めていた箇所が剥がれて、鉄筋が見えている箇所が複数見受けられた。 地覆の鉄筋露出に関しては⑥の場所以外にも広範囲に生じていた。</p>	
番号：⑦	損傷内容：照明のボルト紛失

<p>照明の蓋部分のボルトが紛失していた。 欠けも生じていた。</p>	
番号：⑧	損傷内容：伸縮装置の浮き

<p>伸縮装置の40mmほどの浮きが見られた。浮いている隙間に枯葉や泥、石が入り込んでおり、つまづく原因になる可能性がある。</p>

番号：⑧⑨	損傷内容：高欄のひび割れ

<p>⑧では130mm程度のひび割れが生じていた。 ⑨は歩道拡幅部の高欄にひび割れが生じていた。点検（マーキング）された箇所あり。</p>	
番号：⑨⑩	損傷内容：舗装のひび割れ

<p>舗装部の石タイルにひび割れが生じていた。</p>	
番号：⑫	損傷内容：舗装の損傷（車道部）

<p>土工部側の車道の舗装に凹凸あり。</p>

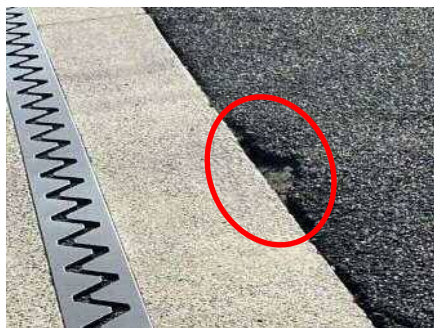
(損傷箇所：①)

伸縮装置付近（土工部側）の舗装に凹凸が見受けられました。

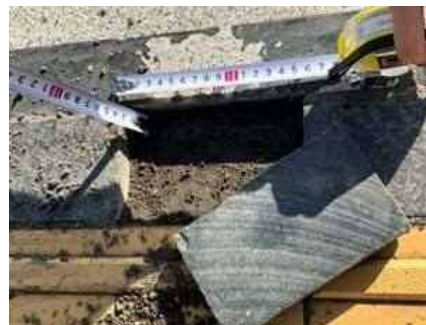
(損傷箇所：②)

点字ブロック横の150 x 100 x 30 mmのブロックが取れてなくなっている箇所が複数見受けられました。また、外れたブロックの隙間から土が入り盛り上がっていました。
