ハシ・メンテナンス

(大学生を対象とした橋梁メンテナンス活動)

開催結果報告書

令和4年11月27日・12月3日

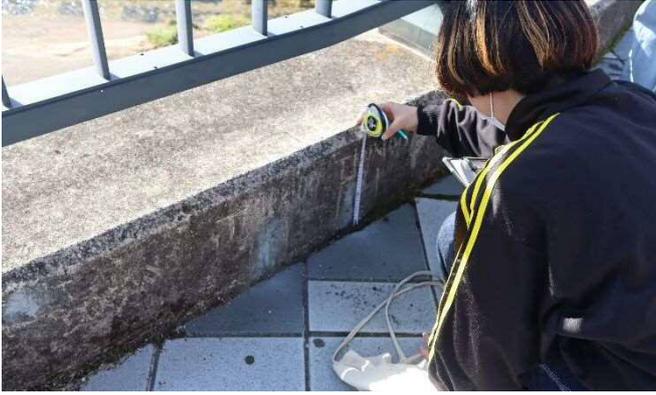
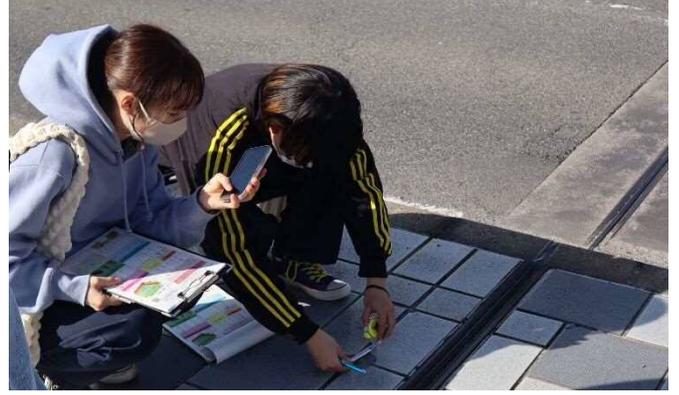
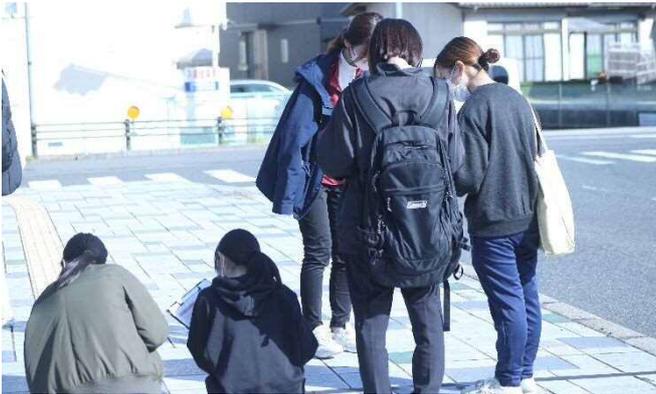
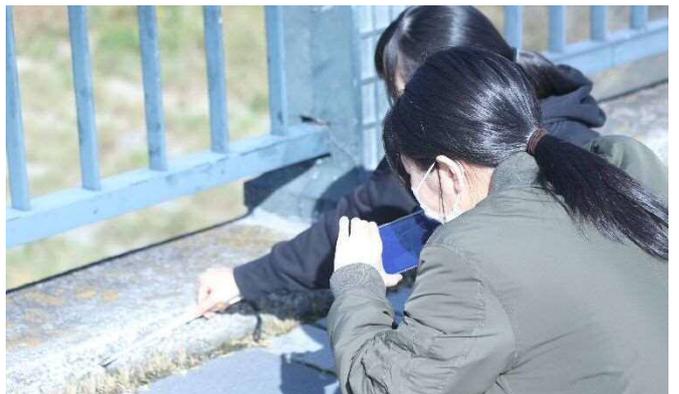
▲1日目(相田橋)

タイルの剥がれや高欄の欠損などが見つかりました。

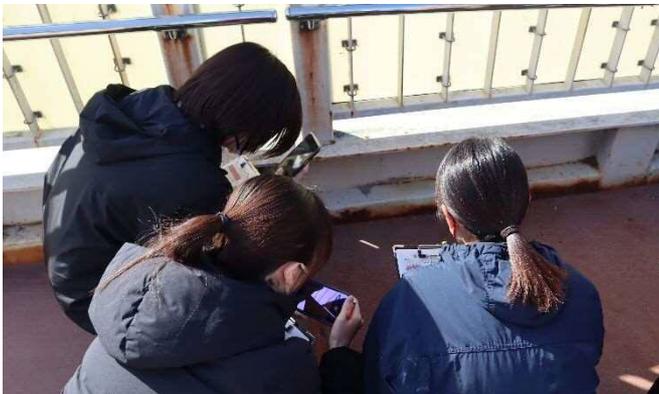
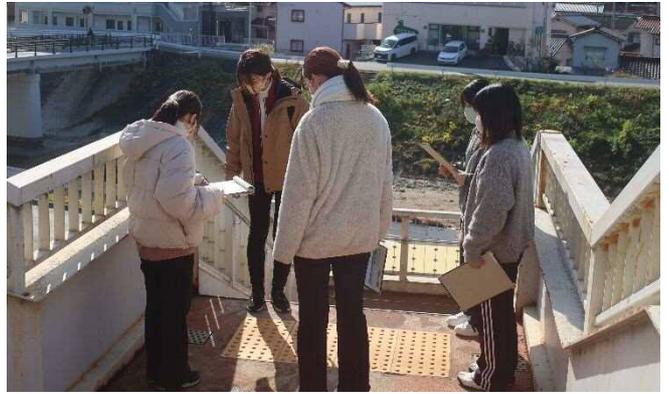
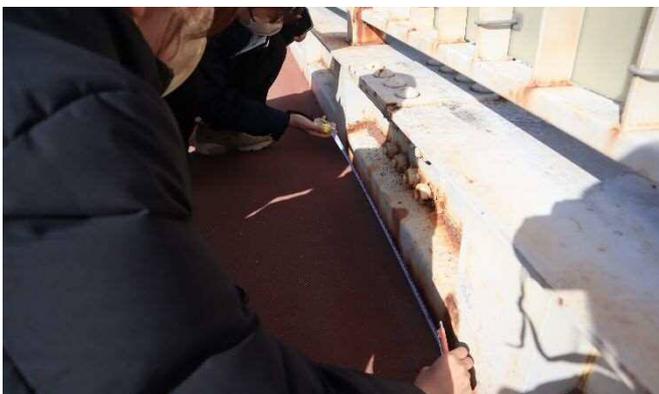
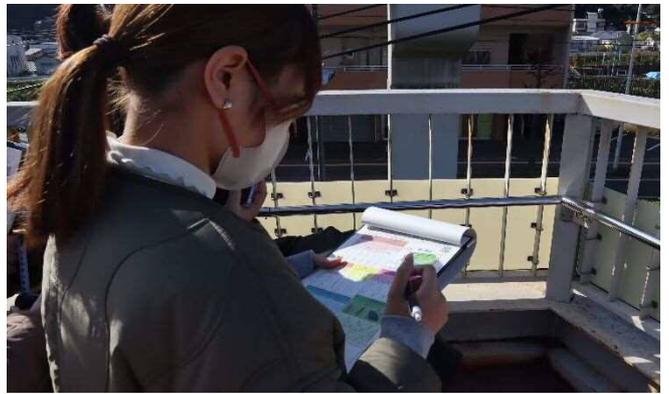
▲2日目(安東横断歩道橋)

広範囲にわたる塗装の剥がれや錆、階段の滑り止めの浮きなどが見つかりました。

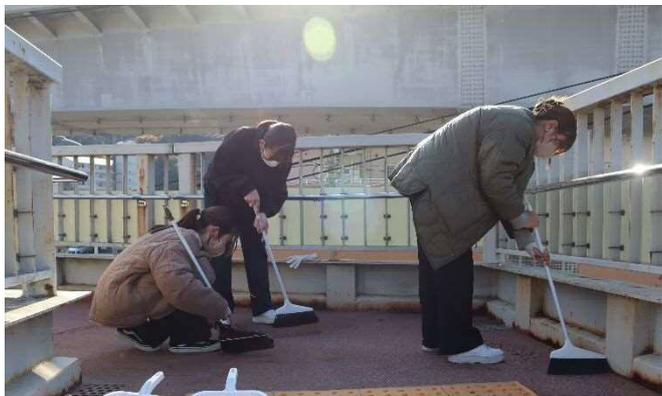
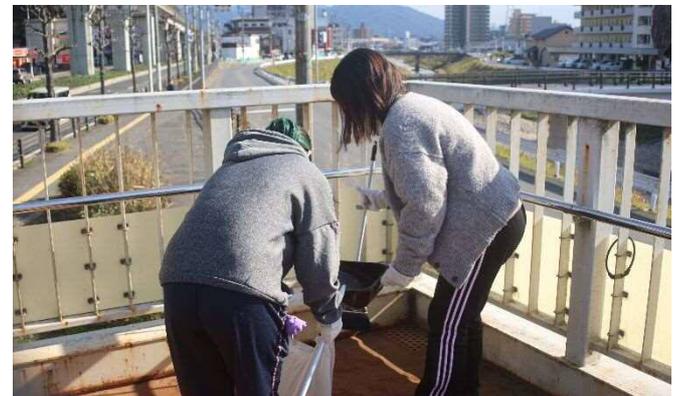
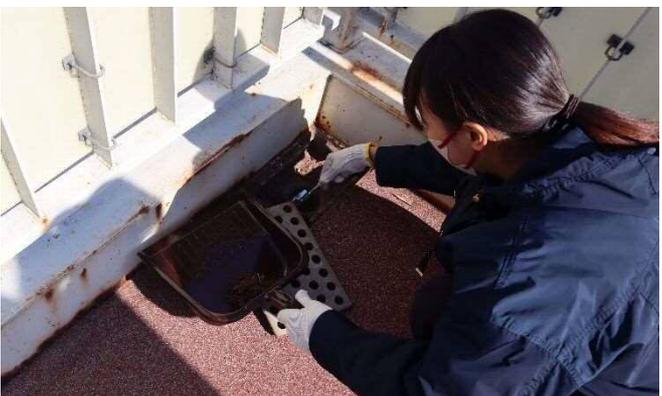
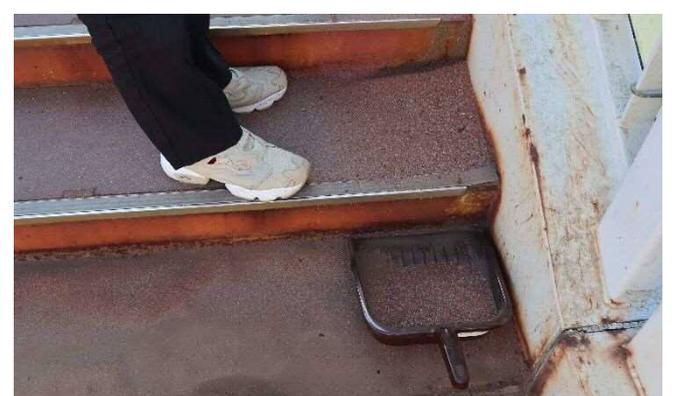
▲2日目(安東横断歩道橋)

剥がれた舗装が砂状になり、橋の隅や排水柵に溜まっている状態でしたが、ほとんど除去することが出来ました。
