ハシ・メンテナンス

(安田女子大学の学生を対象とした橋梁メンテナンス活動)

開催結果報告書

相生橋 損傷箇所報告

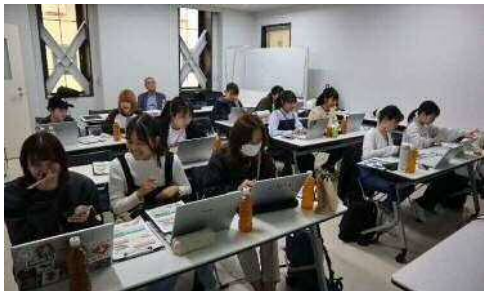
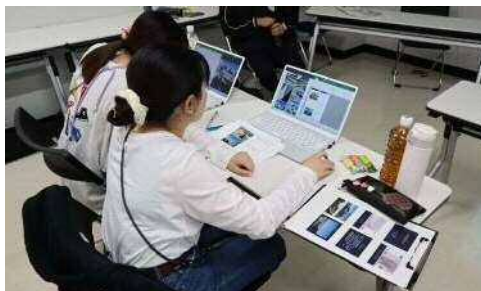
橋梁点検チェックシートを使って点検した結果や点検した箇所を撮影した写真を「簡易橋梁点検活動記録」にまとめてもらいました。

損傷・汚れ(損傷箇所には番号を振り、全体図上に撮影した箇所を記入しましょう)	
 	写真番号:8 特記事項:舗装の損傷 約2.6mの段差があり危険。
 	写真番号:9 特記事項:舗装の損傷 車道に大きな凹凸があり、危険。
 	写真番号:11 特記事項:高欄のひび割れ ひび割れているところが数か所みつけた。
 	写真番号:12 特記事項:高欄の欠損 高欄が欠けていた。
 	写真番号:13 特記事項: 約5cmの欠損があった。

清掃前後の比較	
 	写真番号:14 特記事項:清掃前 雑草
 	写真番号:15 特記事項:清掃後 雑草
 	写真番号:16 特記事項:清掃前 花壇
 	写真番号:17 特記事項:清掃後 花壇
 	写真番号:18 特記事項: 欠けたブロックを交換した。

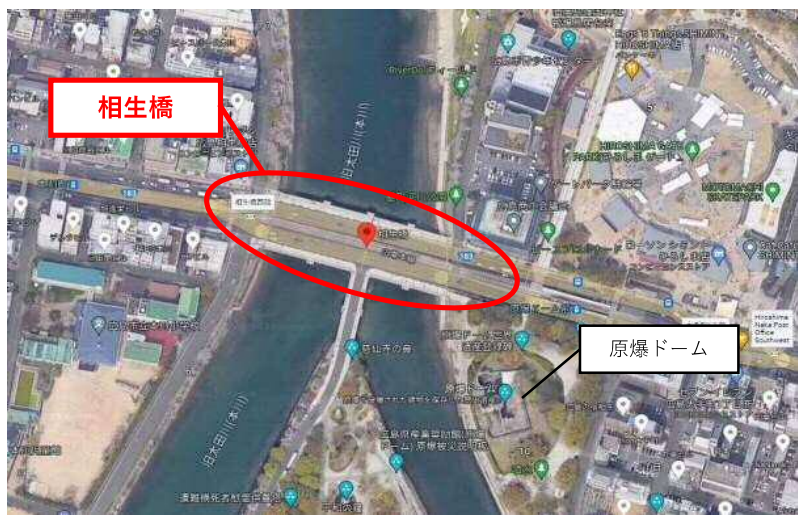
損傷箇所 ※広範囲又は、複数箇所ある場合は損傷箇所を示していません。

損傷箇所	
番号：①	損傷内容：目地の剥がれ

<p>土工部と橋梁部の高欄の境にある目地が剥がれかけていた。</p>	
番号：②	損傷内容：伸縮装置の損傷

<p>点字ブロック横の150 x 100 x 30mmのブロックが外れている箇所が複数見受けられた。隙間から土が入り盛り上がっていた。</p>	
番号：⑤	損傷内容：地覆の欠損

<p>地覆の表面が300 x 60mm剥がれていた。 地覆の剥がれに関しては⑤の場所以外にも広範囲に剥がれが生じていた。</p>	
番号：⑥	損傷内容：滑り止めの剥がれ

<p>画像の黒いラインの用途が滑り止めかわからないが、点字ブロック周りの滑り止めのようなものがほとんど剥がれていた。</p>

番号：⑥	損傷内容：地覆の鉄筋露出

<p>鉄筋切断を埋めていた箇所が剥がれて、鉄筋が見えている箇所が複数見受けられた。 地覆の鉄筋露出に関しては⑥の場所以外にも広範囲に生じていた。</p>	
番号：⑦	損傷内容：照明のボルト紛失

<p>照明の蓋部分のボルトが紛失していた。 欠けも生じていた。</p>	
番号：⑧	損傷内容：伸縮装置の浮き

番号：⑧⑨	損傷内容：高欄のひび割れ

<p>⑧では130mm程度のひび割れが生じていた。 ⑨は歩道拡幅部の高欄にひび割れが生じていた。点検（マーキング）された箇所あり。</p>	
番号：⑨⑩	損傷内容：舗装のひび割れ

<p>舗装部の石タイルにひび割れが生じていた。</p>	
番号：⑫	損傷内容：舗装の損傷（車道部）
